CONVENIO INTERADMINISTRATIVO  
4132.010.27.1.1041-2021

Elaboración de los estudios técnicos de  
prefactibilidad y factibilidad para la formulación  
del proyecto de intervención urbana integral

**BULEVAR DE SAN ANTONIO**

ESTUDIO ARQUEOLOGICO

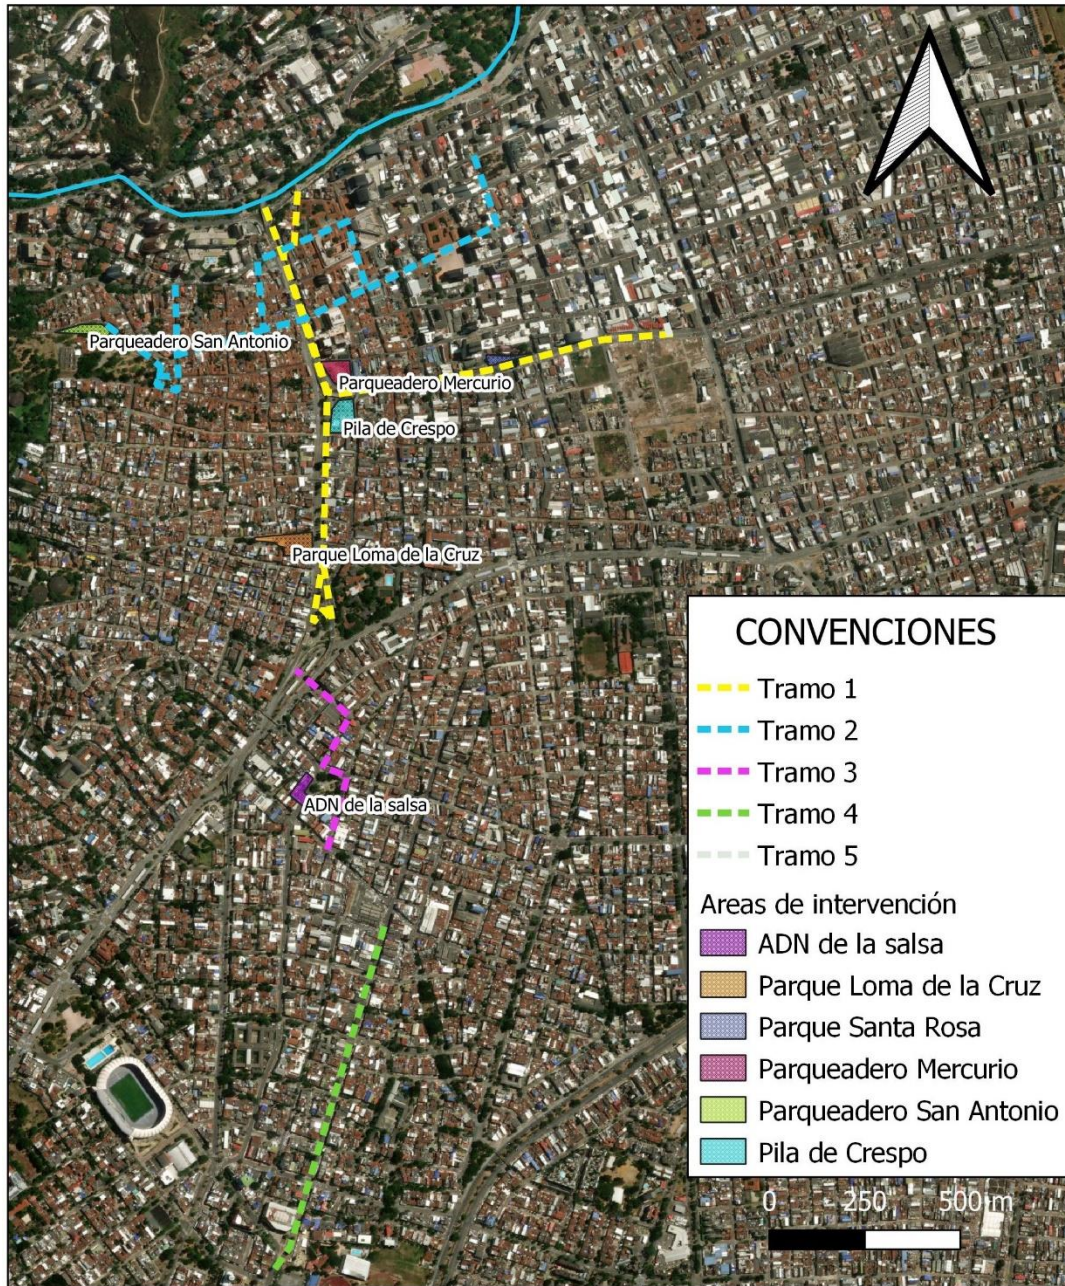
Mapa 1. Ubicación del área de estudio. Fuente: Elaboración propia.

El Proyecto se encuentra dentro del municipio de Cali, en el centro occidente y sur de la ciudad. El proyecto cuenta con seis tramos que suman 7km y seis polígonos que abarcan 2,4 ha. El alcance del proyecto se define en la Tabla 1 y Tabla 2, y su ubicación se muestra en el Mapa 1.

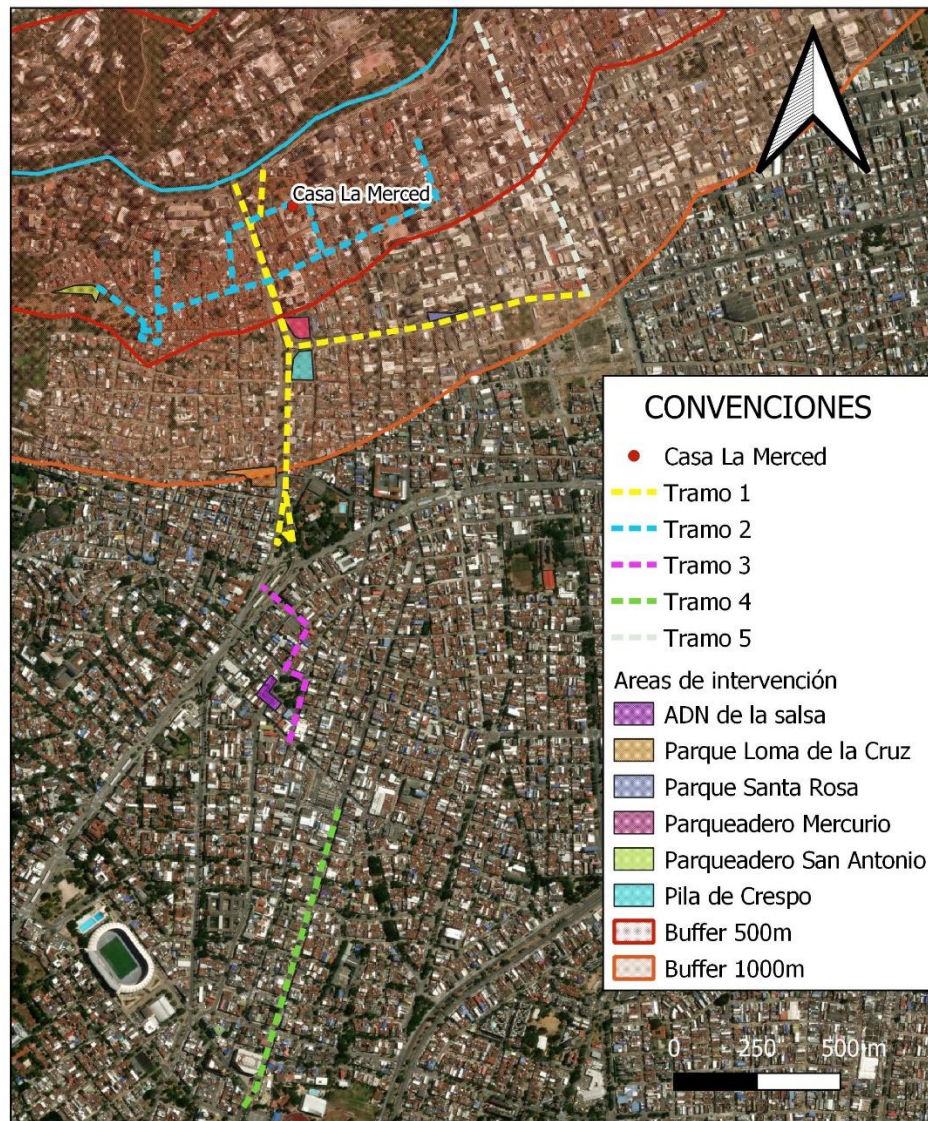
Mapa 2. Áreas de potencial arqueológico prehispánico en el área de estudio de acuerdo con su distancia al río Cali. Fuente: Elaboración propia.

El Mapa 2 muestra dos áreas de potencial arqueológico dependiendo la distancia al río Cali (500m y 1000m). El área en color rojo presenta un mayor potencial arqueológico al ubicarse a menos de 500m de la margen derecha. Esta área cubre el sector que recorre la calle 5 desde la Avenida Colombia hasta la carrera 9 y la calle de La Escopeta. De otro lado, el *buffer* naranja, de un potencial arqueológico medio, por ubicarse entre 500m a 1000m de dicho río, presenta menor potencial arqueológico. En esta área se encuentra el resto del tramo del proyecto, con la excepción de la zona meridional, próxima al parque de Jovita.

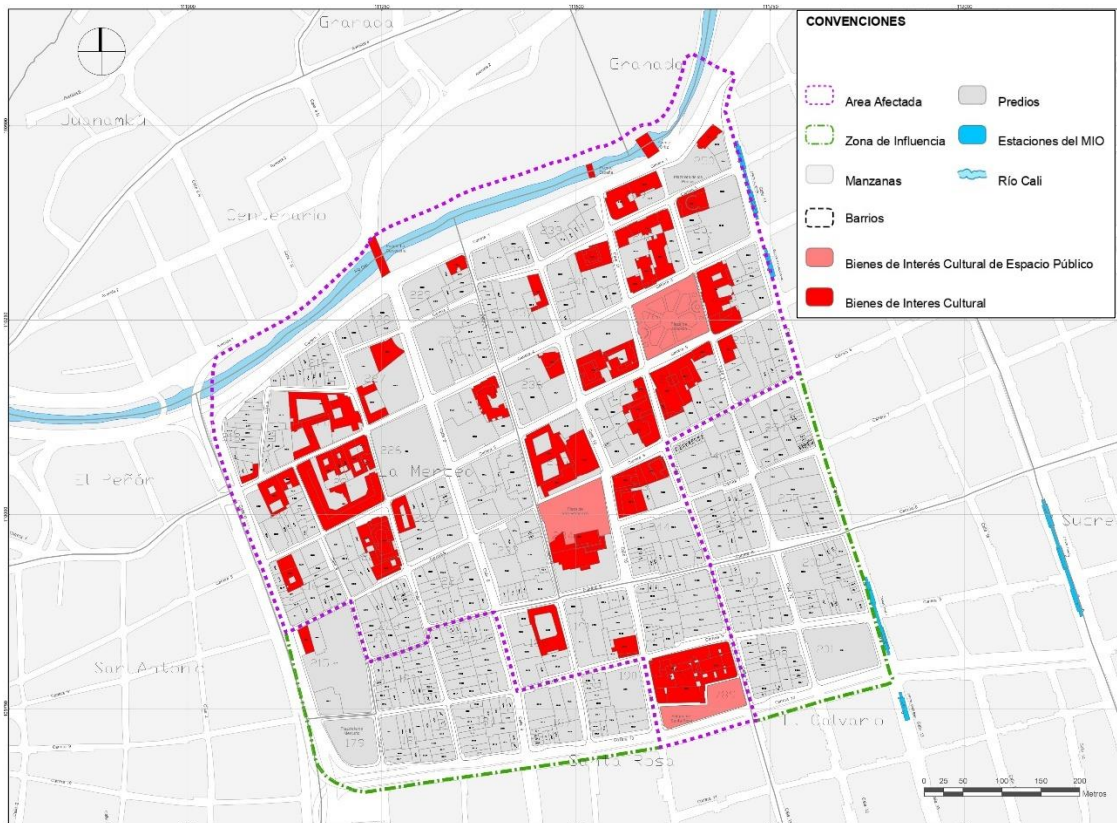
Mapa 4. Centro Histórico de Cali indicando el área protegida por el PEMP y los bienes de interés cultural de ámbito municipal y nacional. Fuente: Alcaldía de Cali 2015.

Todos estos BIC del Centro Histórico presentan un Plan Especial de Manejo y Protección (PEMP) indicado en la Resolución 1801 del 23 de junio de 2015, el cual se limita al Centro Histórico del Municipio de Santiago de Cali y su zona de influencia. En este PEMP se señalan los otros bienes del ámbito municipal que son reconocidos como Bienes de Interés Cultural. El área del Centro Histórico, su área de influencia y las edificaciones protegidas, el cual abarca 58 manzanas, se muestran en el Mapa 4.
